PRIMA

Volume 16, Nomor 1, Juni 2019

## ANALISIS PENYIMPANGAN NILAI KONDISI AWAL FLUX NETRON HASIL BACA KANAL DAYA NLW2 PADA SIK REAKTOR NUKLIR KARTINI

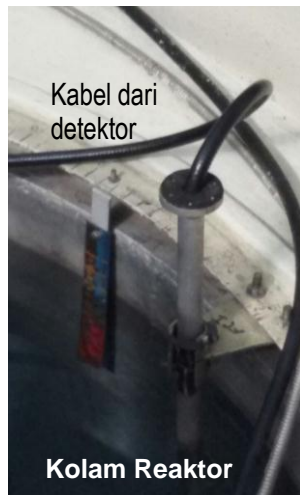
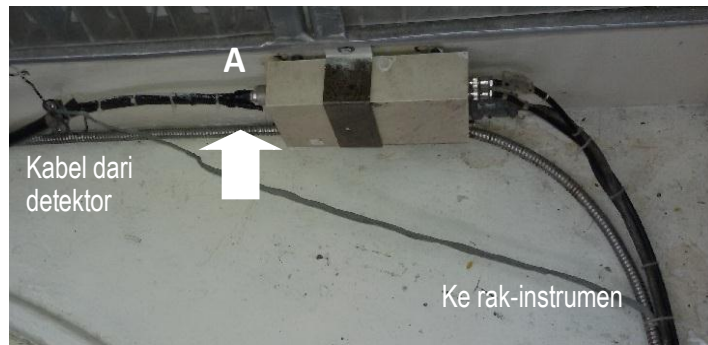
Gambar 6. Titik A.adalah konektor ke Pre-Amp.

a. Detektor di kolam reaktor

b. Sambungan kabel (*connector*) dari detektor ke rak instrumen.

Tidak perlu dilakukan pemeriksaan pada segmen-III dan IV karena SRRU tidak berada di lokasi tersebut, tetapi berada di segmen-II. Oleh karena itu pelacakan di segmen-II dilanjutkan.

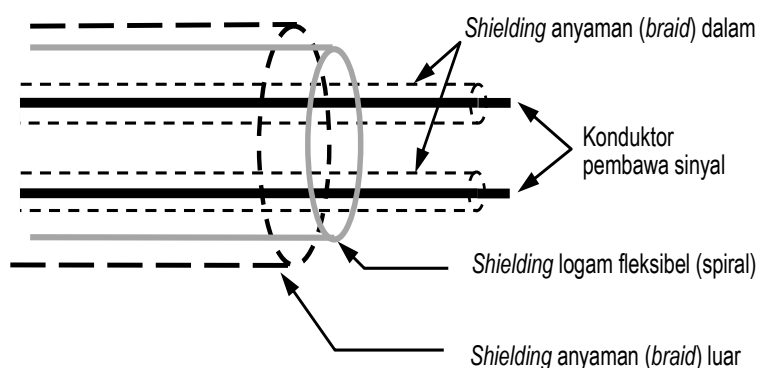
Gambar 7. Struktur kabel penghubung detektor menuju pre-Amp.

- **Pemeriksaan Kabel.** Kabel penghubung dari detektor di kolam reaktor sampai ke titik A pada Gambar 6 menggunakan jenis kabel coaxial dengan imunitas tinggi, yaitu menggunakan *shielding* ganda seperti ditunjukkan pada Gambar 7. Penggunaan *shielding* ganda tersebut menunjukkan bahwa lokasi dimana kabel berada memerlukan proteksi lebih dari kondisi biasa untuk hal interferensi elektromagnetik dan kondisi lingkungan (kelembaban).
